# **1 - Alerte batterie faible**

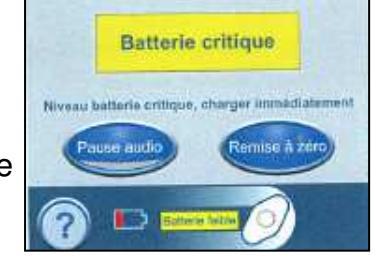
Alerte batterie faible

Cet écran d'alerte apparaît environ 2 heures avant que le niveau de puissance de la batterie ne soit trop faible pour supporter le fonctionnement continu de l'unité de thérapie Acti/InfoV.A.C.® Cette alerte sera accompagnée d'une tonalité sonore unique.

Batterie faible ; chargement requis

Connectez l'unité de thérapie à la prise murale par l'intermédiaire de l'alimentation électrique de l'Acti/InfoV.A.C.® pour recharger la batterie. Une lumière ambre située au dessus de la prise de courant indique que le chargement est en cours. Appuyez sur « Quitter » pour revenir à l'écran d'accueil.

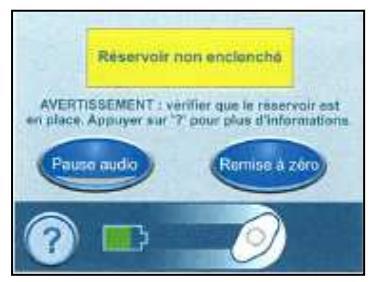
## <u>4 – Alarme réservoir non engagé</u>

Cet écran d'alarme apparaît lorsque l'unité de thérapie Acti/InfoV.A.C.<sup>®</sup> détecte que le réservoir n'est pas bien en Place et correctement positionné. Cette alarme sera Accompagnée de tonalités sonores répétées. Il est possible de faire taire l'alarme pendant deux minutes lors du dépannage en appuyant sur « Pause audio ».

Retirez le réservoir en appuyant sur le bouton Libérer réservoir. Examinez le réservoir et l'Unité de thérapie Acti/InfoV.A.C.® pour s'assurer qu'aucun objet étranger ou particule ne gêne au niveau des surfaces de contact entre le réservoir et l'unité de thérapie. Assurez-vous que les deux joints sont en place. Si les joints manquent ou

sont endommagés, contactez KCI. Fixez à nouveau le réservoir à l'unité de thérapie Acti/InfoV.A.C.® en vous assurant que le réservoir est bien en place et correctement positionné. Un déclic se fait entendre, indiquant que le réservoir est bien en place.

Appuyez sur « Réinitialiser » pour revenir à l'écran d'accueil. Reprendre le traitement en appuyant sur « on/off » .

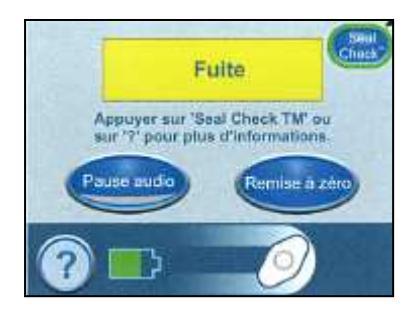
## 5 – Alarme de prise d'air / fuite

Cet écran d'alarme apparaît si l'unité de thérapie Acti/InfoV.A.C.<sup>®</sup> détecte une fuite de pression négative significative. Si cette alarme n'est pas résolue dans les trois minutes, le traitement sera interrompu. Cette alarme sera accompagnée de tonalités sonores répétées. Il est possible de faire taire l'alarme pendant deux minutes lors du dépannage en appuyant sur « Pause audio ».

Assurez-vous que le connecteur situé entre la tubulure du pansement et la tubulure du réservoir est correctement verrouillé. Assurez-vous que le réservoir est entièrement engagé. (reportez-vous à l'Alarme Réservoir non engagé.) Appuyez sur Seal Check<sup>™</sup> pour utiliser l'outil Seal Check<sup>™</sup> vous aidant à identifier les prises d'air au niveau du pansement.

Lorsque la fuite est résolue, appuyez sur « Réinitialiser » au niveau de cet écran pour revenir à l'écran d'accueil.

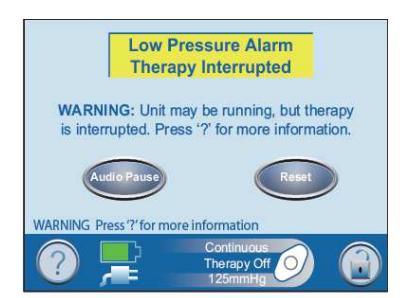
## <u>9 – Alarme de pression faible – traitement interrompu</u>

Cet écran d'alerte apparaît lorsque l'unité de thérapie Acti/InfoV.A.C.<sup>®</sup> n'a pas atteint la pression de traitement sélectionnée et que la pression négative au niveau de la plaie se situe en dessous de la valeur thérapeutique. Cette alarme sera accompagnée de tonalités sonores répétées. Il est possible de faire taire l'alarme pendant deux minutes lors du dépannage en appuyant sur « Pause audio ».

Assurez-vous que les tubulures ne sont pas vrillées, affaissées ou bloquées. Si l'alarme de pression faible Traitement interrompu subsiste après la réalisation des 2 étapes précédentes, le fait de baisser l'unité de thérapie et les tubulures au niveau ou en dessous du niveau du site de la plaie peut résoudre cette alerte. Si l'alerte disparaît en baissant l'unité, l'utilisation normale peut reprendre. Appuyez sur « Réinitialiser » pour revenir à l'écran d'accueil.

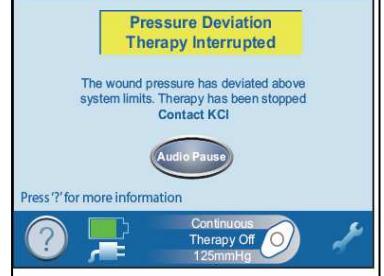
## 13 – Déviation de pression – traitement interrompu

Cet écran d'alerte apparaît lorsque la pression de la plaie a dépassé les limites du système. Cette alarme sera accompagnée de tonalités sonores répétées. Il est possible de faire taire l'alarme pendant deux minutes lors du dépannage en appuyant sur « Pause audio ».

Mettez l'unité hors tension puis sous tension à l'aide du bouton de mise sous tension/hors tension situé à l'avant de l'unité. Si l'erreur persiste, contactez KCI
